### STUDIU GEOTEHNIC

**AMPLASAMENT:** Loc. Lugoș, str. Fdt. Closca, FN., C.F. 412235,  
jud. Timiș.

**P.U.Z.-** Lotizare pentru locuințe și funcțiuni complementare.

**Nr. Proiect :** 70/2019

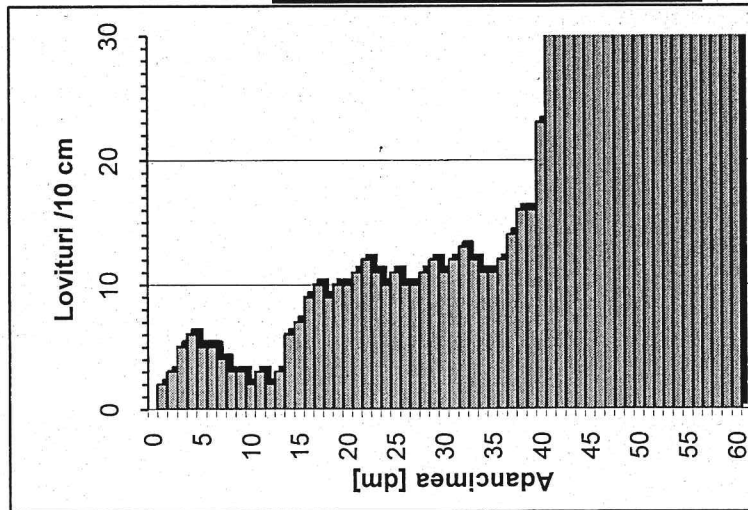
**PDU 2**

**4.5 Pentru obținerea de informații suplimentare** cu privire la stratul de icația terenului și parametri geotehnici s-au executat două sondaje de penetrare PDU<sub>1</sub> - PDU<sub>2</sub>. Aceste sondaje s-au realizat cu penetrometrul dinamic ușor, conform normativului C 159 - 89, având masa berbecului de 10 kg, înălțimea de cădere de 0,50 m și suprafața bazei conului 10 cm<sup>2</sup>.

Variația rezistenței de penetrare, exprimată prin numărul de lovituri a berbecului pentru pătrunderea conului de penetrare pe adâncimea de 10 cm (N<sub>10</sub>) și parametri geotehnici apreciați pe baza acestora sunt prezentați în Anexele 2-3.

Parametri geotehnici apreciați pe baza rezistenței la penetrare, Anexele 2-3, evidențiază pentru stratul de pământ coeziv interceptat până la adâncimea de 3,70 m stare de consistență situată în domeniul plastic consistent spre vârtos și compresibilitate mare, iar pentru stratul de pietriș cu nisip neepuizat până la -6,00 m stare de îndesare și compresibilitate mare.

**REZULTATUL INCERCARILOR DE TEREN PRIN PENETRARE DINAMICA CU CON**
